FOTODOKUMENTATION BESTAND

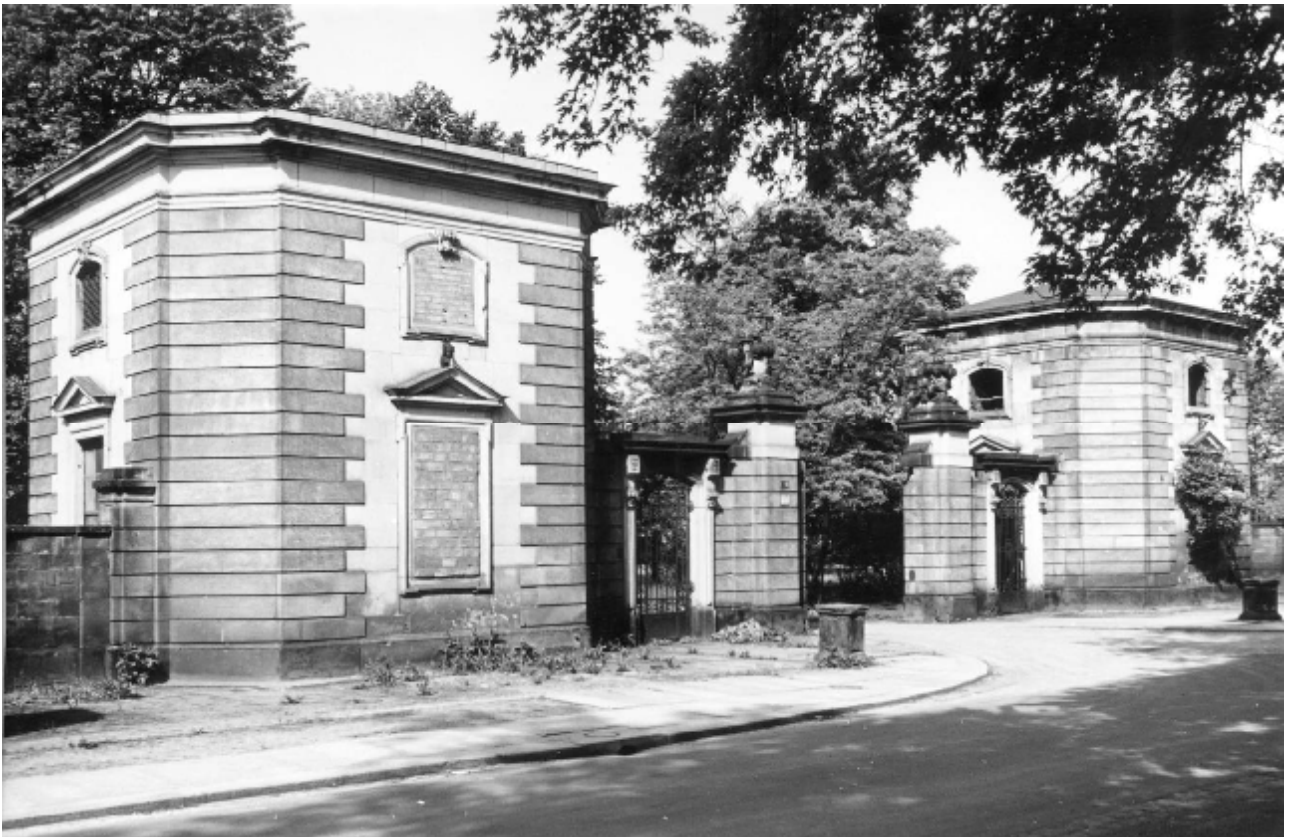
Foto 2: um 1960, beide Torhäuser mit Notdach

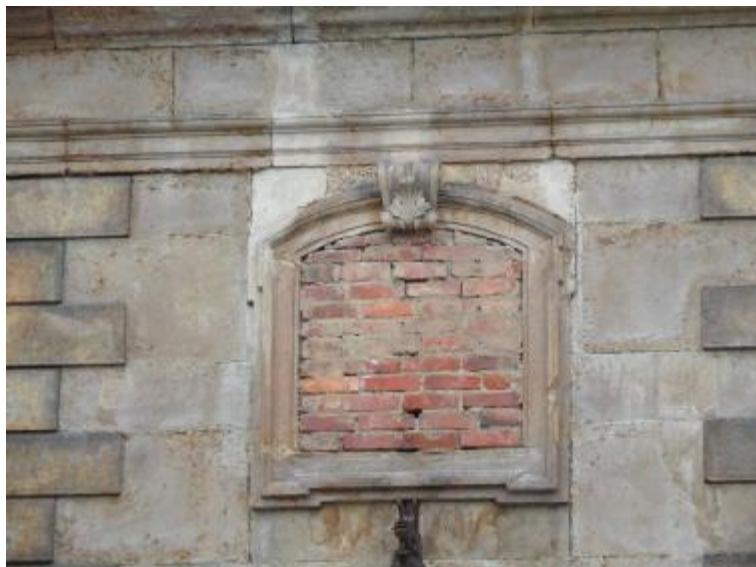
Foto 7: zugemauerte Fensteröffnungen

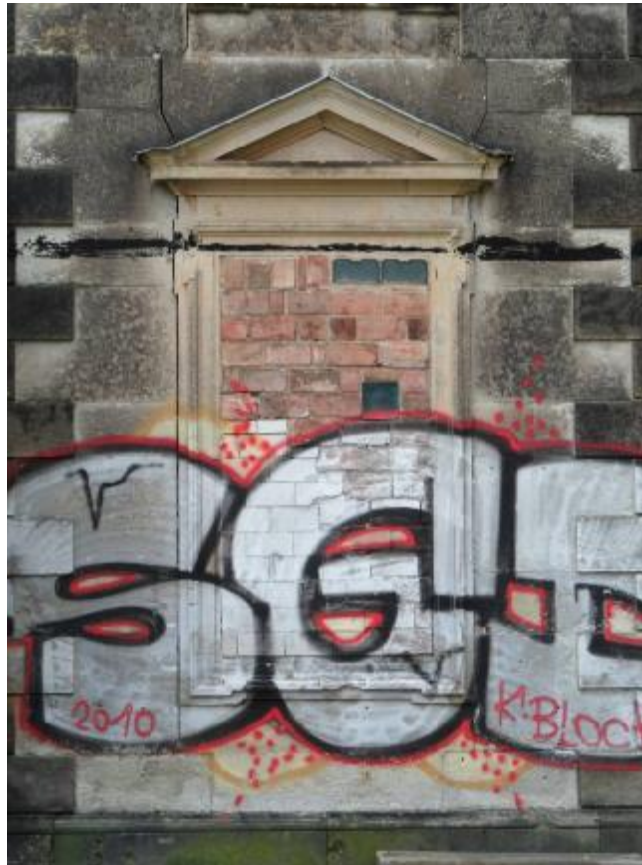
Foto 9: Verunreinigungen durch Graffiti

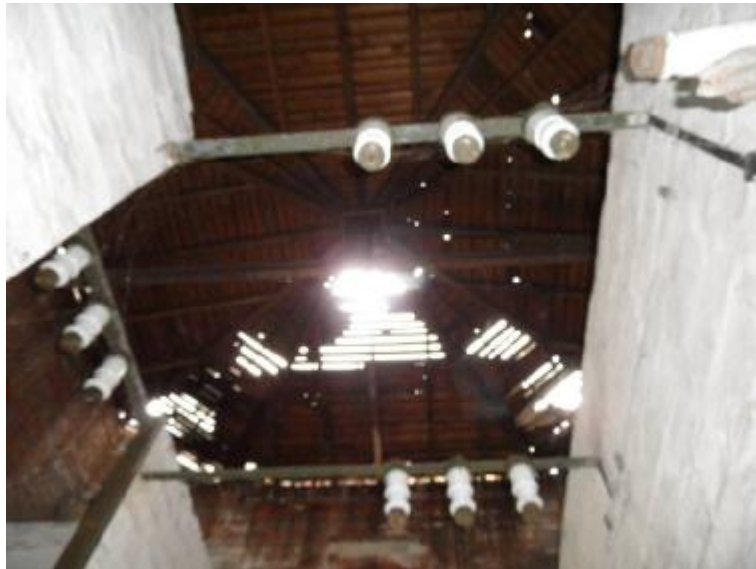
Foto 11: undichte Dachkonstruktion (bestehendes Notdach)

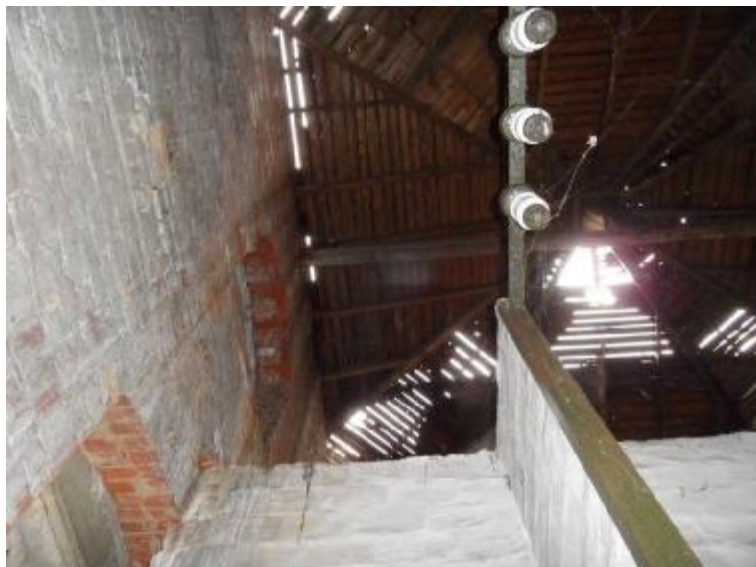
Foto 12: undichte Dachkonstruktion (bestehendes Notdach)

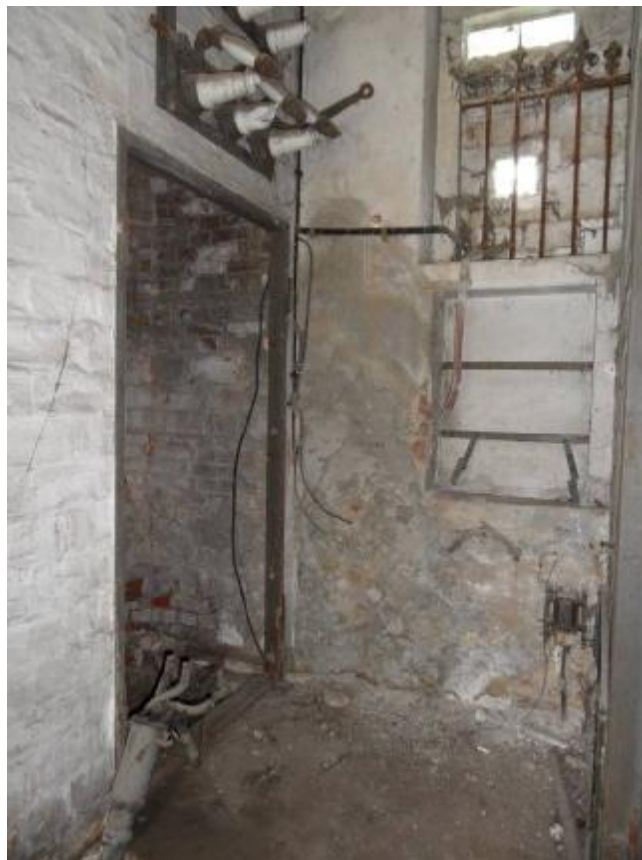
Foto 15: Teil der historischen Fenstervergitterung
