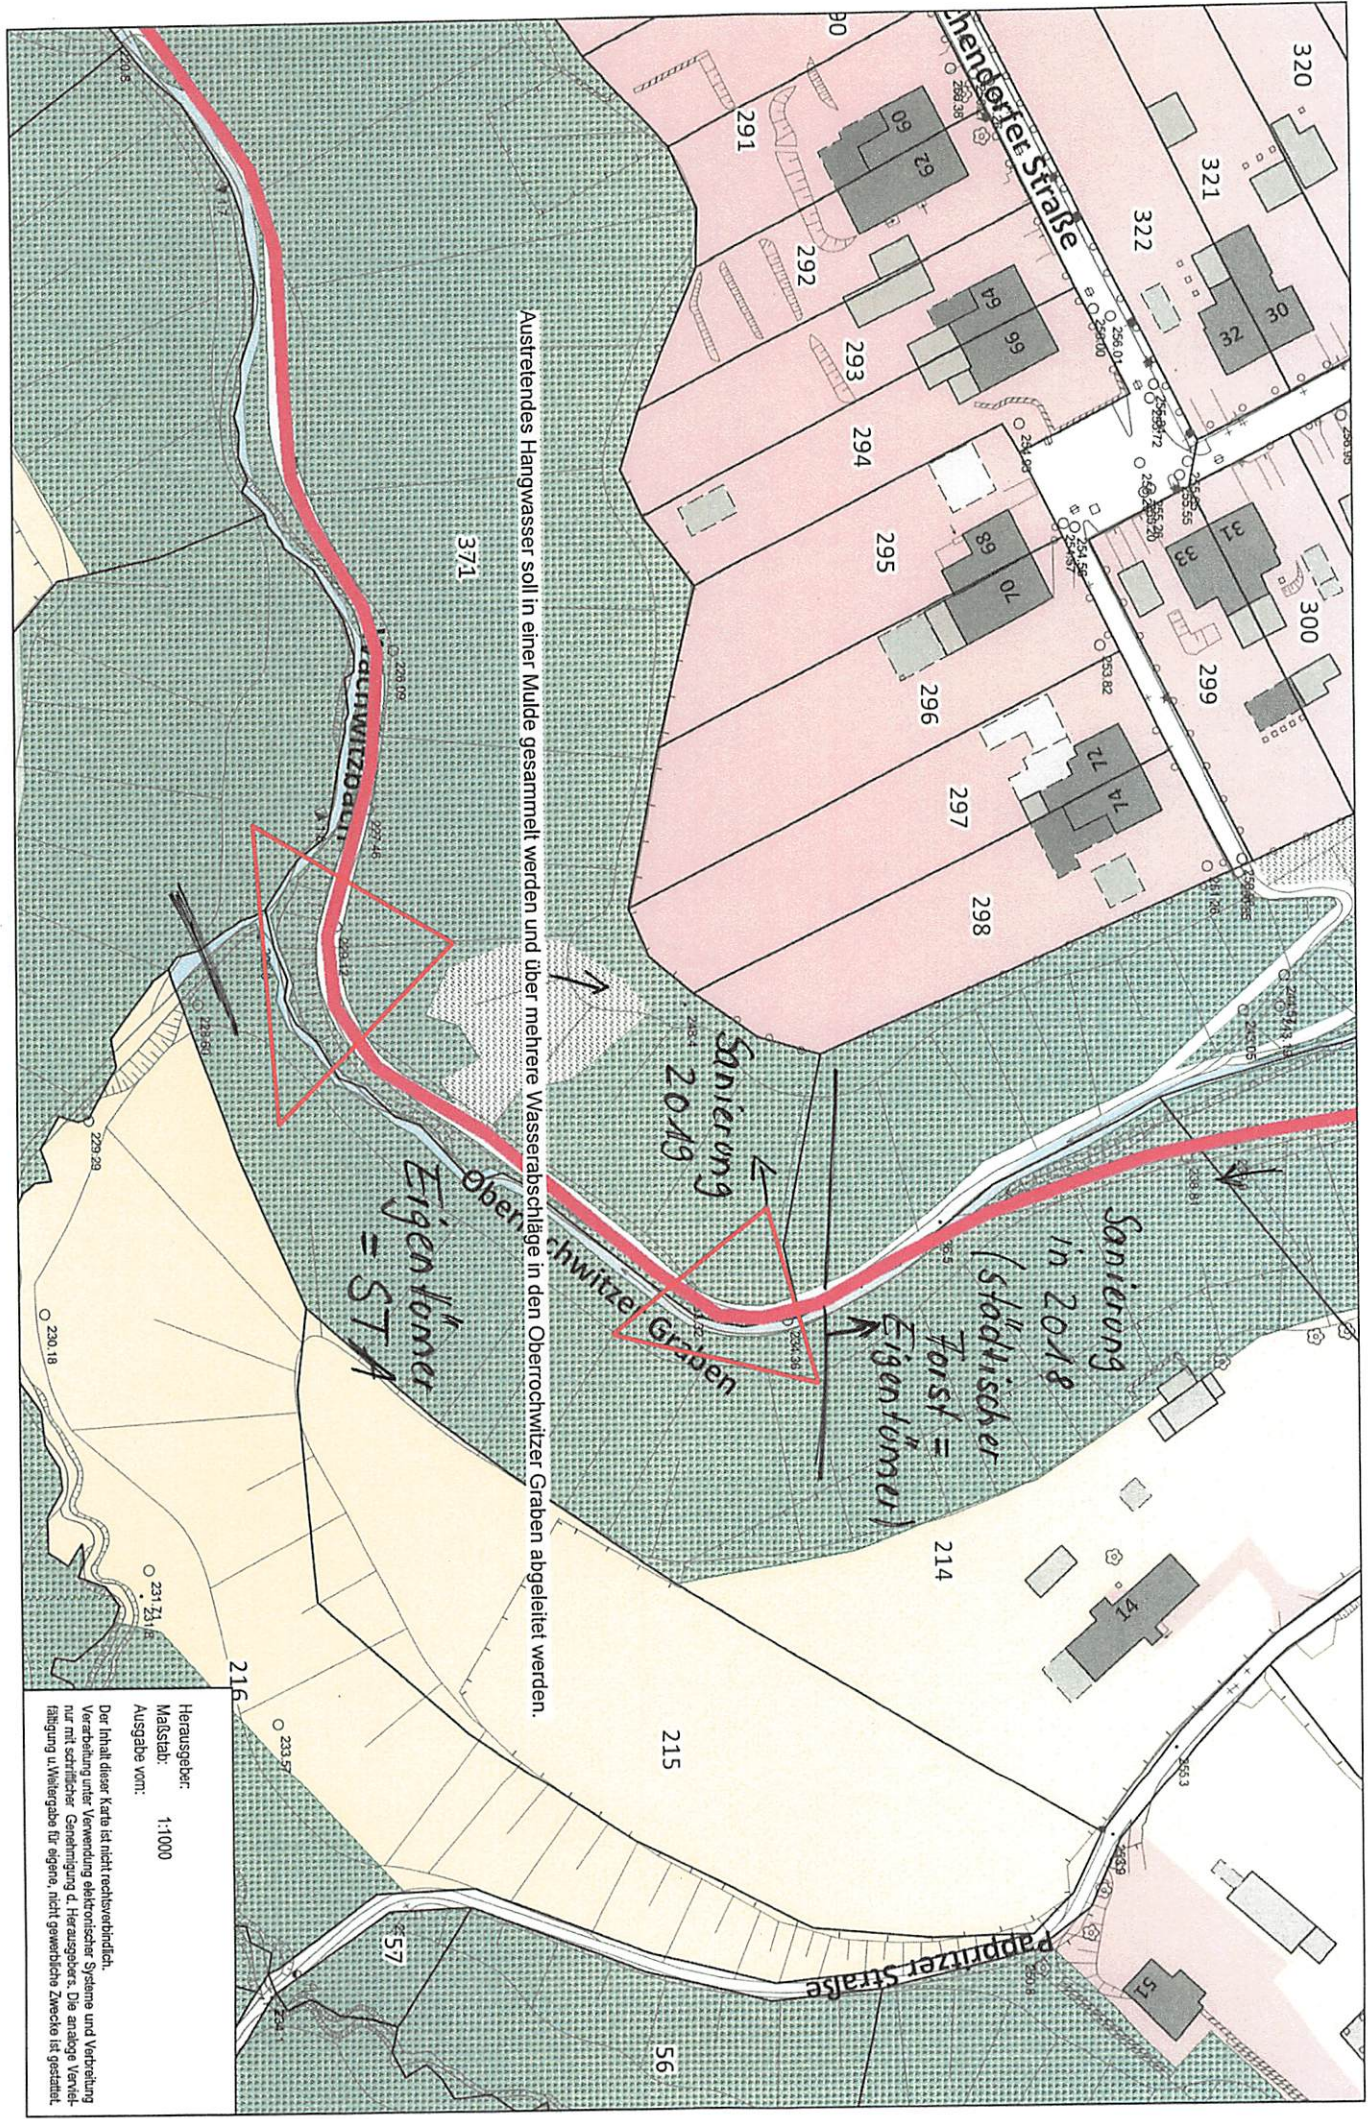
Ausstreitendes Hangwasser soll in einer Mulde gesammelt werden und über mehrere Wasserabschläge in den Oberchwitzer Graben abgeleitet werden.

Sanierung in 2018  
(städtischer Forst = Eigentümer)

Sanierung 2019  
Oberchwitzer Graben

Eigentümer  
= STA
